| Diagnóstico da Calçada | Qualidade do Serviço | |
| Endereço: Av. Portugal, 2777 | 47 | D |

## Lote 3 - Rota: Antônio Carlos II

**FRATAR**  
ENGENHARIA CONSULTIVA

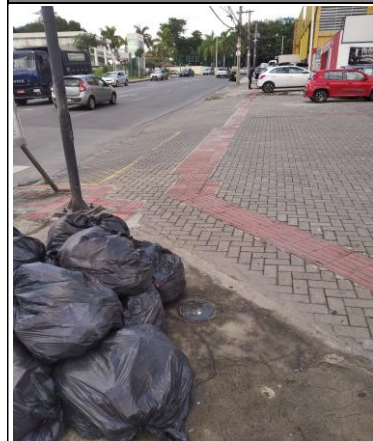
Foto Geral

| ID | Itens Avaliados | Respostas | Nota |
|---|---|---|---|
| P_4 | Existência de Buracos ? | Muitos | 0 |
| P_6 | Presença de desníveis ? | Severo | 0 |
| P_12 | A testada possui prática de estacionamento sobre o passeio ? | Sim | 0 |
| P_16 | Classificação geral da calçada pelo pesquisador. | Ruim | 0 |

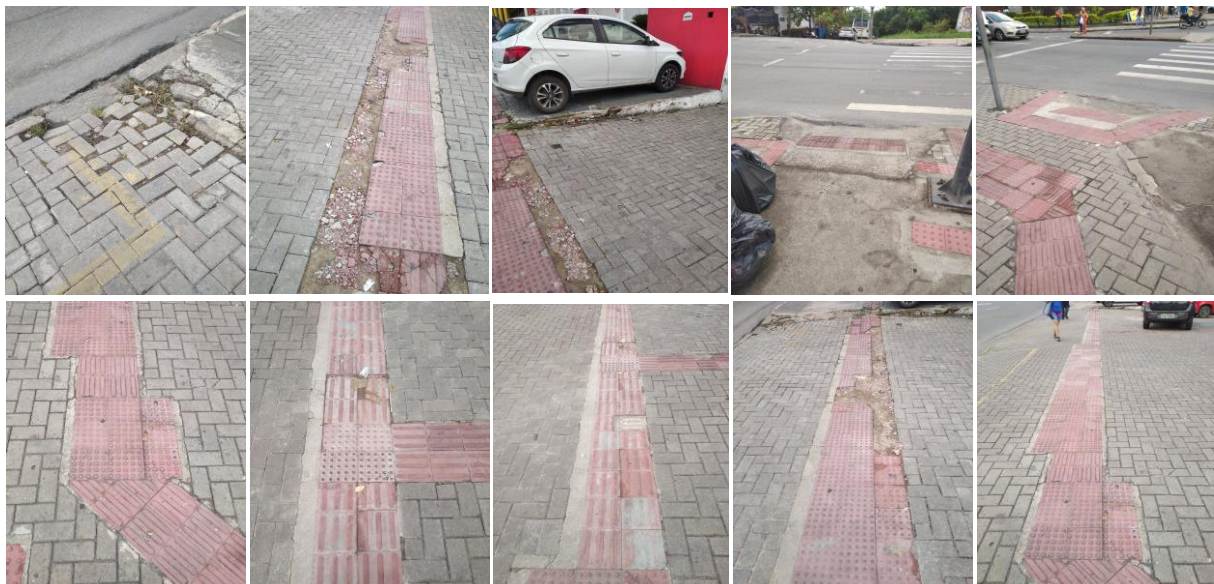
Fotos Complementares - Detalhes do Passeio

| ID | Itens Avaliados | Respostas | Nota |
|---|---|---|---|
| P_8_8 | O piso tátil está em boas condições aparentes? | Não | 0 |

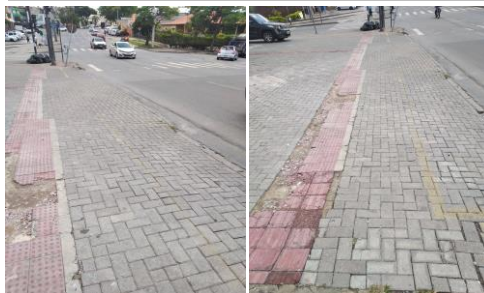
### Fotos Complementares - Detalhes do Passeio

| ID | Itens Avaliados | Respostas | Nota |
|---|---|---|---|
| P_7_1_2 | Se for do Tipo 1, O rebaixo tem abas conforme a norma ? | Não | -1 |
| P_7_3 | O rebaixo possui piso tátil ? | Tem só piso de alerta | -1 |
| P_7_3_1 | O piso tátil de alerta e direcional do rebaixo está conforme a norma ? | Não | -1 |
