# Lote 1 - Rota: Padre Pedro Pinto

**FRATAR**  
ENGENHARIA CONSULTIVA

| Diagnóstico da Calçada | Qualidade do Serviço | |
|---|---|---|
| Endereço: Rua Padre Pedro Pinto, 5811 | 52 | C |

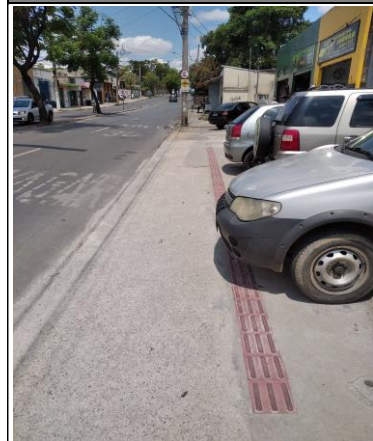
## Foto Geral

| ID | Itens Avaliados | Respostas | Nota |
|---|---|---|---|
| P_9 | A calçada Possui Rebaixamento de Veículos correto ? | Não | 0 |
| P_11 | O Passeio está no padrão da SMPU ? | Não | 0 |
| P_12 | A testada possui prática de estacionamento sobre o passeio ? | Sim | 0 |
| P_16 | Classificação geral da calçada pelo pesquisador. | Ruim | 0 |

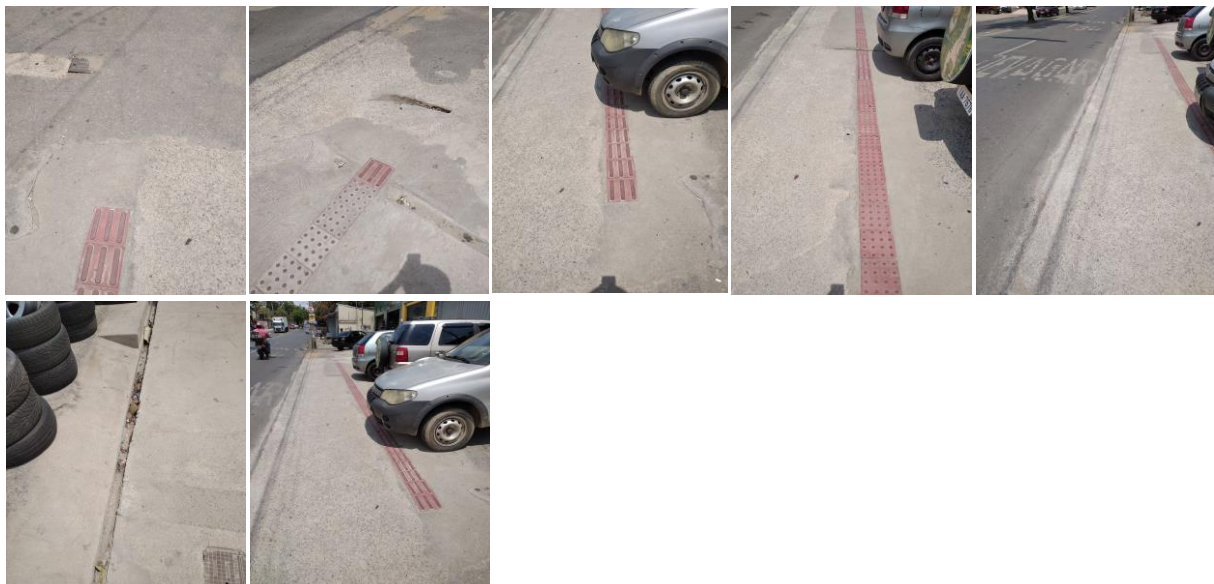
## Fotos Complementares - Detalhes do Passeio

| ID | Itens Avaliados | Respostas | Nota |
|---|---|---|---|
| P_13 | Existe algum dispositivo de Drenagem sobre a calçada ? | Sim | -8 |

| ID | Itens Avaliados | Respostas | Nota |
|---|---|---|---|
| P_13_1 | Dispositivo de Drenagem está devidamente instalado e bem conservado? | Não | -3 |
| P_13_2 | Dispositivo de Drenagem oferece risco para caminamento seguro de pedestre? | Sim | -5 |
