## Lote 4 - Rota: Contorno

| Diagnóstico da Calçada | Qualidade do Serviço | |
| Endereço: Av.Contorno, 10103 | 64 | C |
| Data do Registro: 28/10/2019 14:03:42 | | |

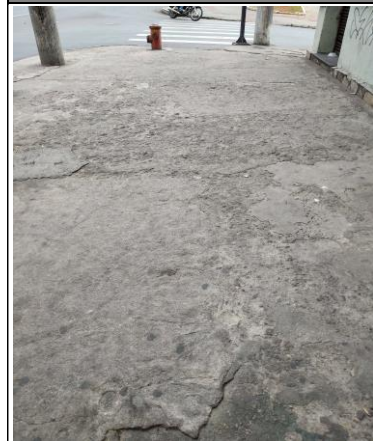
### Foto Geral

| ID | Itens Avaliados | Respostas | Nota |
|---|---|---|---|
| P_4 | Existência de Buracos ? | Muitos | 0 |
| P_5 | Condições Gerais do Piso e meio-fio da calçada ? | Péssimo | 0 |
| P_16 | Classificação geral da calçada pelo pesquisador. | Ruim | 0 |
