## Lote 5 - Rota: Afonso Pena

**FRATAR**  
ENGENHARIA CONSULTIVA

| Diagnóstico da Calçada | Qualidade do Serviço | |
| Endereço: Av. Afonso Pena, 2881 | 66 | C |

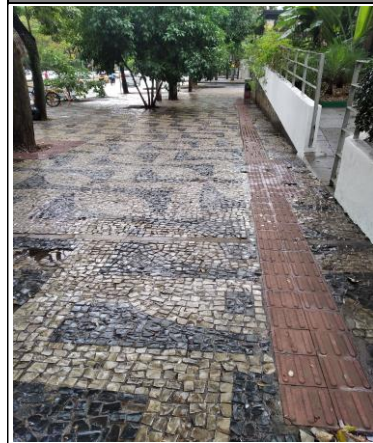
### Foto Geral

| ID | Itens Avaliados | Respostas | Nota |
|---|---|---|---|
| P_4 | Existência de Buracos ? | Poucos | 5 |
| P_5 | Condições Gerais do Piso e meio-fio da calçada ? | Regular | 5 |
| P_11 | O Passeio está no padrão da SMPU ? | Não | 0 |
| P_16 | Classificação geral da calçada pelo pesquisador. | Regular | 5 |

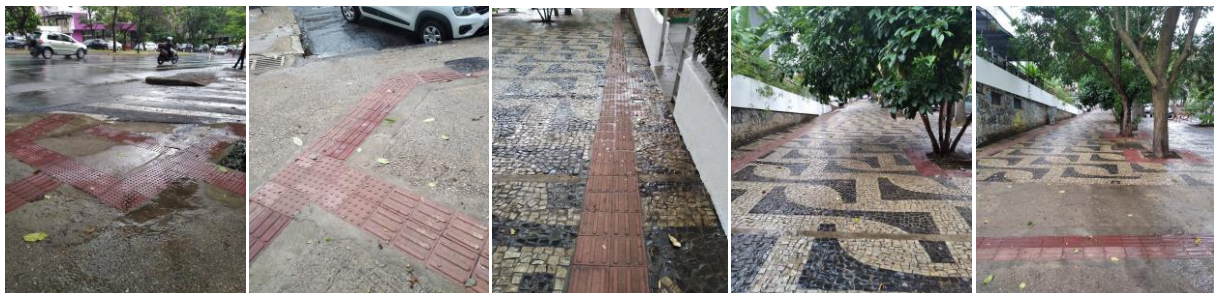
### Fotos Complementares - Detalhes do Passeio

| ID | Itens Avaliados | Respostas | Nota |
|---|---|---|---|
| P_7_1_2 | Se for do Tipo 1, O rebaixo tem abas conforme a norma ? | Não | -1 |
| P_7_3 | O rebaixo possui piso tátil ? | Tem só piso de alerta | -1 |
| P_8_1 | O piso tátil está no eixo da faixa livre ? | Não | 0 |
