# Lote 1 - Rota: Padre Pedro Pinto

**FRATAR**  
ENGENHARIA CONSULTIVA

| Diagnóstico da Calçada | Qualidade do Serviço | |
|---|---|---|
| Endereço: Rua Padre Pedro Pinto, 870 | 60 | C |
| Num. Lote CTM: 190399700005 | | |

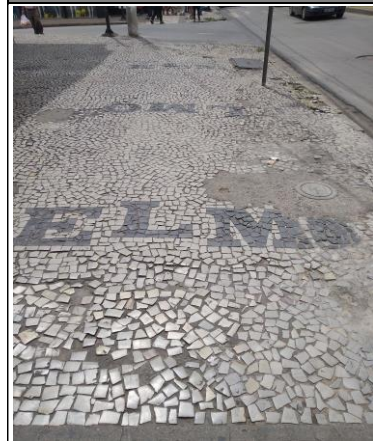
Foto Geral

| ID | Itens Avaliados | Respostas | Nota |
|---|---|---|---|
| P_4 | Existência de Buracos ? | Poucos | 5 |
| P_5 | Condições Gerais do Piso e meio-fio da calçada ? | Regular | 5 |
| P_16 | Classificação geral da calçada pelo pesquisador. | Regular | 5 |

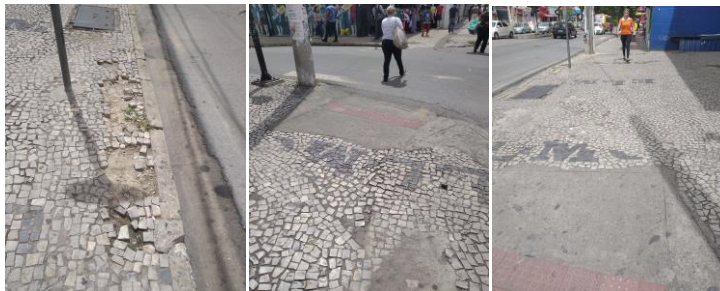
Fotos Complementares - Detalhes do Passeio

| ID | Itens Avaliados | Respostas | Nota |
|---|---|---|---|
| P_7_1_2 | Se for do Tipo 1, O rebaixo tem abas conforme a norma ? | Não | -1 |
| P_7_3 | O rebaixo possui piso tátil ? | Tem só piso de alerta | -1 |
| P_7_3_1 | O piso tátil de alerta e direcional do rebaixo está conforme a norma ? | Não | -1 |
