## Lote 4 - Rota: Contorno

| Diagnóstico da Calçada | Qualidade do Serviço | |
| Endereço: Av.Contorno, 1570 | 64 | C |
| Data do Registro: 01/11/2019 15:35:52 | | |

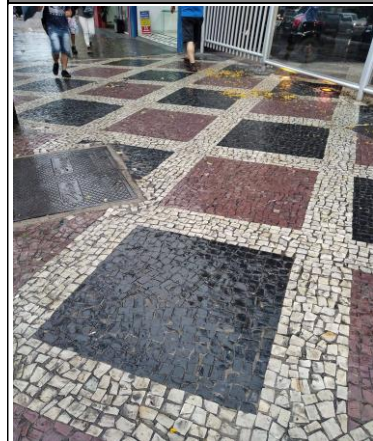
### Foto Geral

| ID | Itens Avaliados | Respostas | Nota |
|---|---|---|---|
| P_16 | Classificação geral da calçada pelo pesquisador. | Regular | 5 |

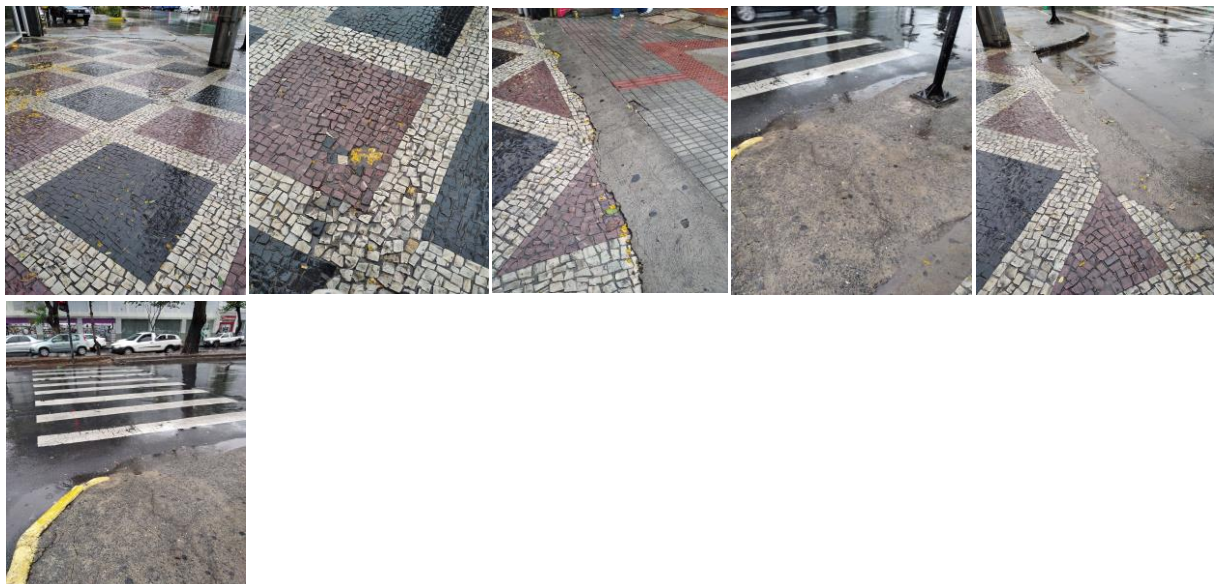
### Fotos Complementares - Detalhes do Passeio

| ID | Itens Avaliados | Respostas | Nota |
|---|---|---|---|
| P_4 | Existência de Buracos ? | Poucos | 5 |
| P_6 | Presença de desníveis ? | Leve | 7 |
| P_9 | A calçada Possui Rebaixamento de Veículos correto ? | Não | 0 |
| P_11 | O Passeio está no padrão da SMPU ? | Não | 0 |
