## Lote 4 - Rota: Contorno

**FRATAR**  
ENGENHARIA CONSULTIVA

| Diagnóstico da Calçada | Qualidade do Serviço | |
| Endereço: Av.Contorno, 629 | 59 | C |

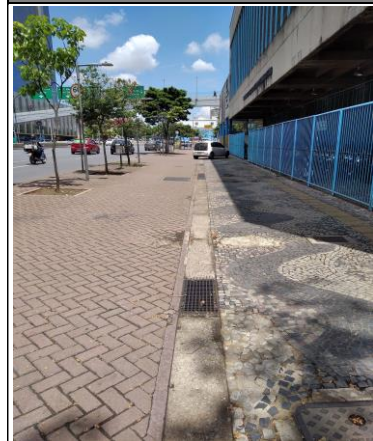
Foto Geral

| ID | Itens Avaliados | Respostas | Nota |
|---|---|---|---|
| P_4 | Existência de Buracos ? | Poucos | 5 |
| P_5 | Condições Gerais do Piso e meio-fio da calçada ? | Regular | 5 |
| P_11 | O Passeio está no padrão da SMPU ? | Não | 0 |
| P_12 | A testada possui prática de estacionamento sobre o passeio ? | Sim | 0 |
| P_16 | Classificação geral da calçada pelo pesquisador. | Regular | 5 |
