## Lote 4 - Rota: Raja Gabália

| Diagnóstico da Calçada | Qualidade do Serviço | |
| Endereço: Av. Olegário Maciel, 1476 | 72 | B |
| Data do Registro: 05/11/2019 12:35:19 | | |

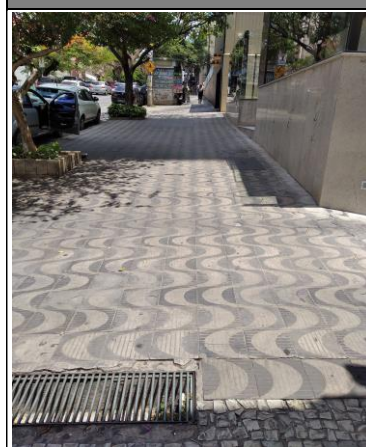
### Foto Geral

| ID | Itens Avaliados | Respostas | Nota |
|---|---|---|---|
| P_16 | Classificação geral da calçada pelo pesquisador. | Regular | 5 |

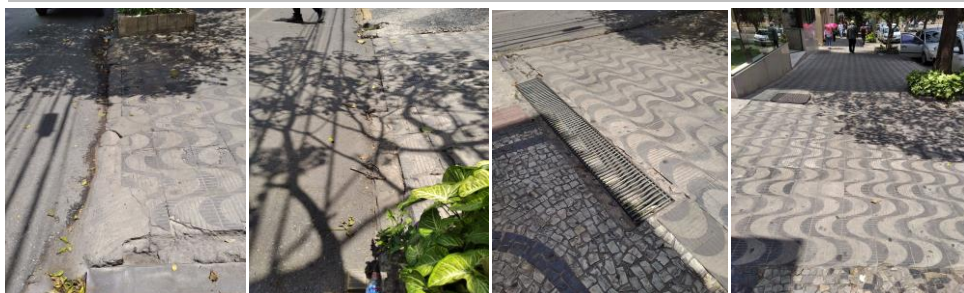
### Fotos Complementares - Detalhes do Passeio

| ID | Itens Avaliados | Respostas | Nota |
|---|---|---|---|
| P_6 | Presença de desníveis ? | Leve | 7 |
| P_9 | A calçada Possui Rebaixamento de Veículos correto ? | Não | 0 |
| P_11 | O Passeio está no padrão da SMPU ? | Não | 0 |
| P_13 | Existe algum dispositivo de Drenagem sobre a calçada ? | Sim | 0 |
