## Lote 4 - Rota: Contorno

| Diagnóstico da Calçada | Qualidade do Serviço | |
| Endereço: Av.Contorno, 8282 | 73 | B |
| Num. Lote CTM: 10048900070 | | |

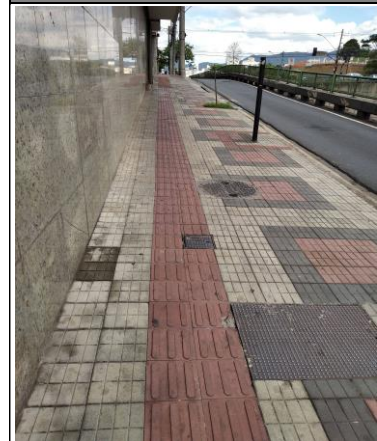
Foto Geral

| ID | Itens Avaliados | Respostas | Nota |
|---|---|---|---|
| P_6 | Presença de desníveis ? | Médio | 3 |
| P_9 | A calçada Possui Rebaixamento de Veículos correto ? | Não | 0 |
| P_16 | Classificação geral da calçada pelo pesquisador. | Regular | 5 |

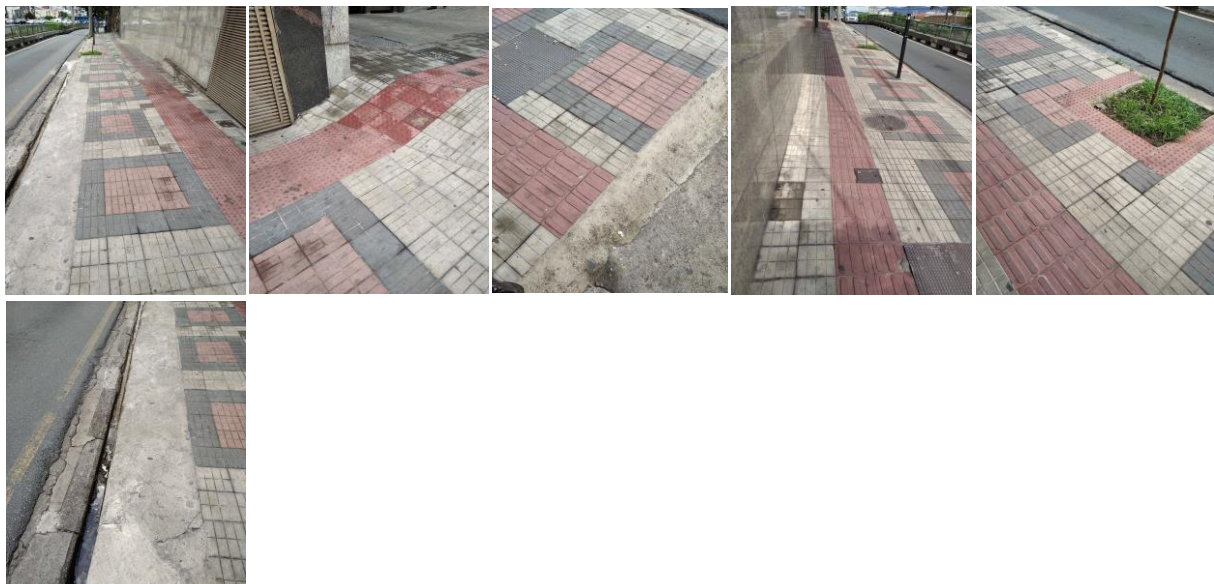
Fotos Complementares - Detalhes do Passeio

| ID | Itens Avaliados | Respostas | Nota |
|---|---|---|---|
| P_8_1 | O piso tátil está no eixo da faixa livre ? | Não | 0 |
| P_8_2 | Se tem uma leve mudança de direção está conforme a norma ? | Não | 0 |
