## Lote 4 - Rota: Raja Gabália

**FRATAR**  
ENGENHARIA CONSULTIVA

| Diagnóstico da Calçada | Qualidade do Serviço | |
| Endereço: Av. Álvares Cabral, 1852 | 45 | D |

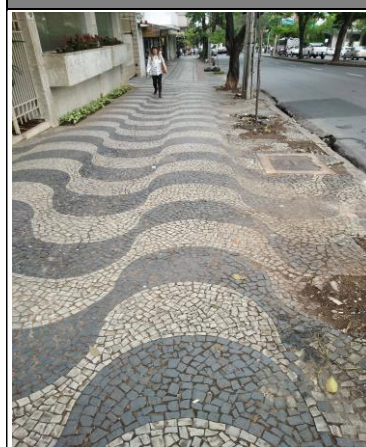
### Foto Geral

| ID | Itens Avaliados | Respostas | Nota |
|---|---|---|---|
| P_4 | Existência de Buracos ? | Muitos | 0 |
| P_5 | Condições Gerais do Piso e meio-fio da calçada ? | Péssimo | 0 |
| P_6 | Presença de desníveis ? | Leve | 7 |
| P_16 | Classificação geral da calçada pelo pesquisador. | Ruim | 0 |

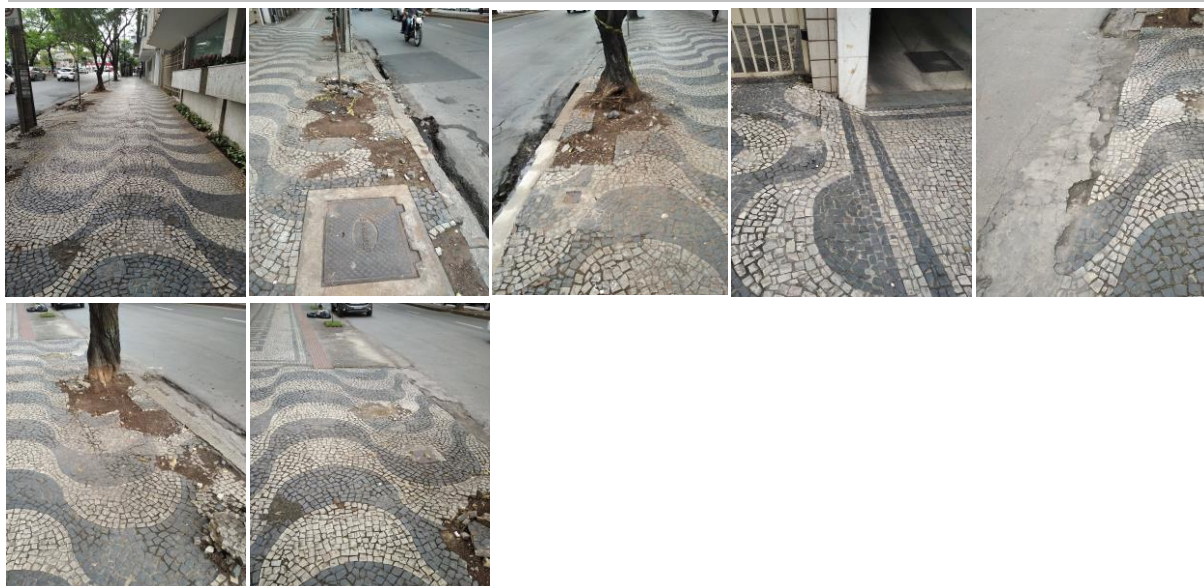
### Fotos Complementares - Detalhes do Passeio

| ID | Itens Avaliados | Respostas | Nota |
|---|---|---|---|
| P_9 | A calçada Possui Rebaixamento de Veículos correto ? | Não | 0 |
| P_11 | O Passeio está no padrão da SMPU ? | Não | 0 |
