## Lote 5 - Rota: Afonso Pena

**FRATAR**  
ENGENHARIA CONSULTIVA

| Diagnóstico da Calçada | Qualidade do Serviço | |
|---|---|---|
| Endereço: Av. Afonso Pena, 3393 | 75 | B |
| Num. Lote CTM: 80040600110 | | |

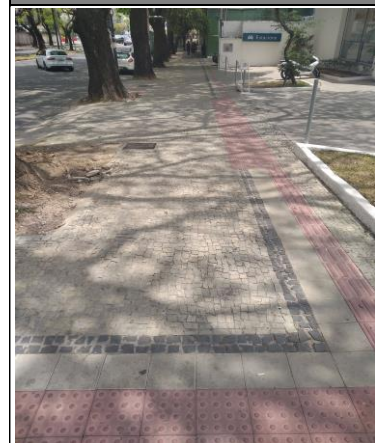
### Foto Geral

| ID | Itens Avaliados | Respostas | Nota |
|---|---|---|---|
| P_5 | Condições Gerais do Piso e meio-fio da calçada ? | Regular | 5 |
| P_16 | Classificação geral da calçada pelo pesquisador. | Regular | 5 |

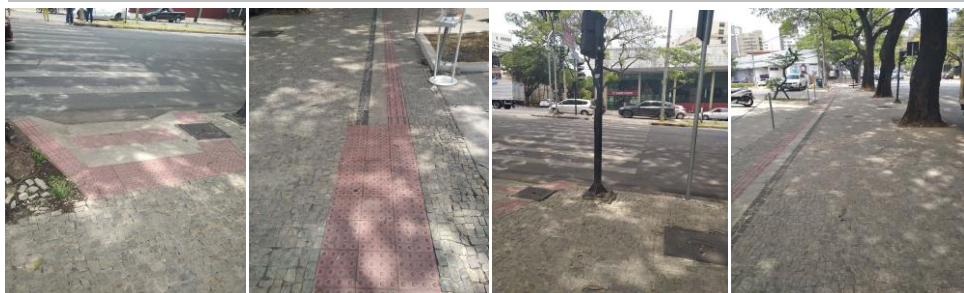
### Fotos Complementares - Detalhes do Passeio

| ID | Itens Avaliados | Respostas | Nota |
|---|---|---|---|
| P_7_1_2 | Se for do Tipo 1, O rebaixo tem abas conforme a norma ? | Não | -1 |
| P_7_3 | O rebaixo possui piso tátil ? | Tem só piso de alerta | -1 |
| P_7_3_1 | O piso tátil de alerta e direcional do rebaixo está conforme a norma ? | Não | -1 |
| P_8_1 | O piso tátil está no eixo da faixa livre ? | Não | 0 |
