## Lote 4 - Rota: Raja Gabágia

| Diagnóstico da Calçada | Qualidade do Serviço | |
| Endereço: Av. Olegário Maciel, 1801 | 66 | C |
| Data do Registro: 05/11/2019 10:54:11 | | |

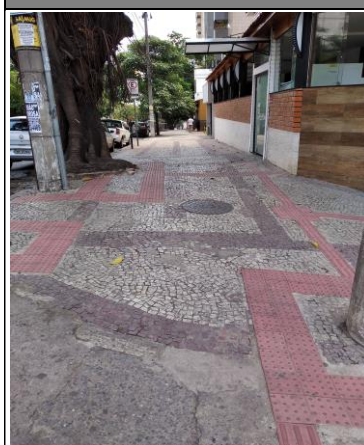
### Foto Geral

| ID | Itens Avaliados | Respostas | Nota |
|---|---|---|---|
| P_5 | Condições Gerais do Piso e meio-fio da calçada ? | Regular | 5 |
| P_16 | Classificação geral da calçada pelo pesquisador. | Regular | 5 |

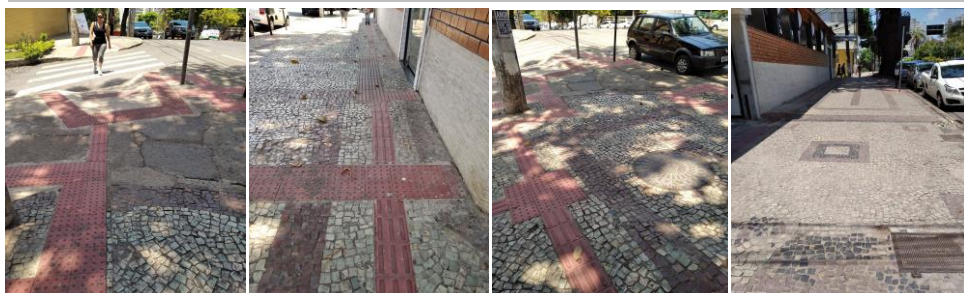
### Fotos Complementares - Detalhes do Passeio

| ID | Itens Avaliados | Respostas | Nota |
|---|---|---|---|
| P_7_1_2 | Se for do Tipo 1, O rebaixo tem abas conforme a norma ? | Não | -1 |
| P_7_3 | O rebaixo possui piso tátil ? | Tem só piso de alerta | -1 |
| P_8_1 | O piso tátil está no eixo da faixa livre ? | Não | 0 |
