# Lote 1 - Rota: Noroeste

| Diagnóstico da Calçada | Qualidade do Serviço | |
| Endereço: Av. Ivaí, 383 | 47 | D |
| Data do Registro: 12/11/2019 13:44:49 | | |

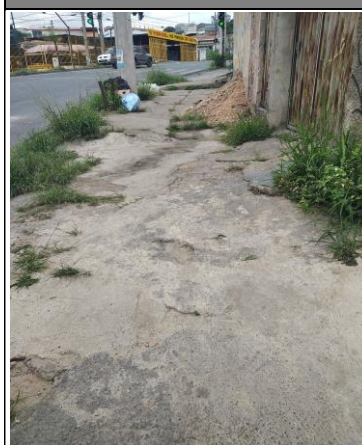
## Foto Geral

| ID | Itens Avaliados | Respostas | Nota |
|---|---|---|---|
| P_4 | Existência de Buracos ? | Muitos | 0 |
| P_5 | Condições Gerais do Piso e meio-fio da calçada ? | Péssimo | 0 |
| P_6 | Presença de desníveis ? | Leve | 7 |
| P_16 | Classificação geral da calçada pelo pesquisador. | Ruim | 0 |
