## Lote 4 - Rota: Contorno

**FRATAR**  
ENGENHARIA CONSULTIVA

| Diagnóstico da Calçada | Qualidade do Serviço | |
|---|---|---|
| Endereço: Av.Contorno, 10348 | 75 | B |
| Num. Lote CTM: 10425000180 | | |

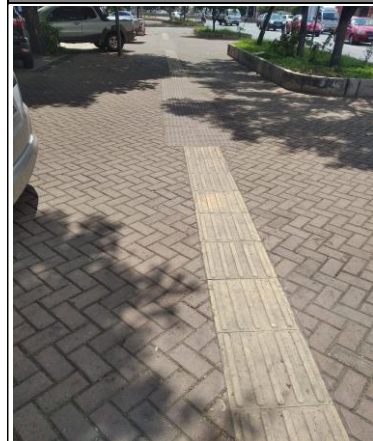
### Foto Geral

| ID | Itens Avaliados | Respostas | Nota |
|---|---|---|---|
| P_5 | Condições Gerais do Piso e meio-fio da calçada ? | Ótimo(a) | 10 |
| P_11 | O Passeio está no padrão da SMPU ? | Não | 0 |
| P_12 | A testada possui prática de estacionamento sobre o passeio ? | Sim | 0 |
| P_13 | Existe algum dispositivo de Drenagem sobre a calçada ? | Sim | 0 |
| P_16 | Classificação geral da calçada pelo pesquisador. | Regular | 5 |
