| Diagnóstico da Calçada | Qualidade do Serviço | |
| Endereço: Rua Professor Moraes, 709 | 56 | C |

# Lote 5 - Rota: Afonso Pena

**FRATAR**  
ENGENHARIA CONSULTIVA

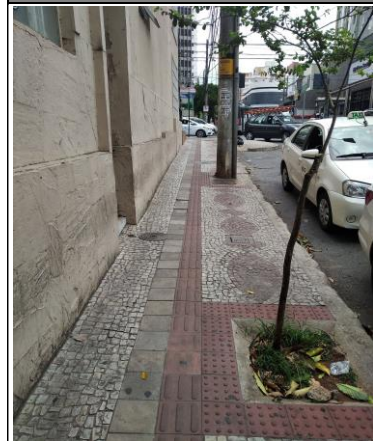
Foto Geral

| ID | Itens Avaliados | Respostas | Nota |
|---|---|---|---|
| P_4 | Existência de Buracos ? | Poucos | 5 |
| P_16 | Classificação geral da calçada pelo pesquisador. | Ruim | 0 |

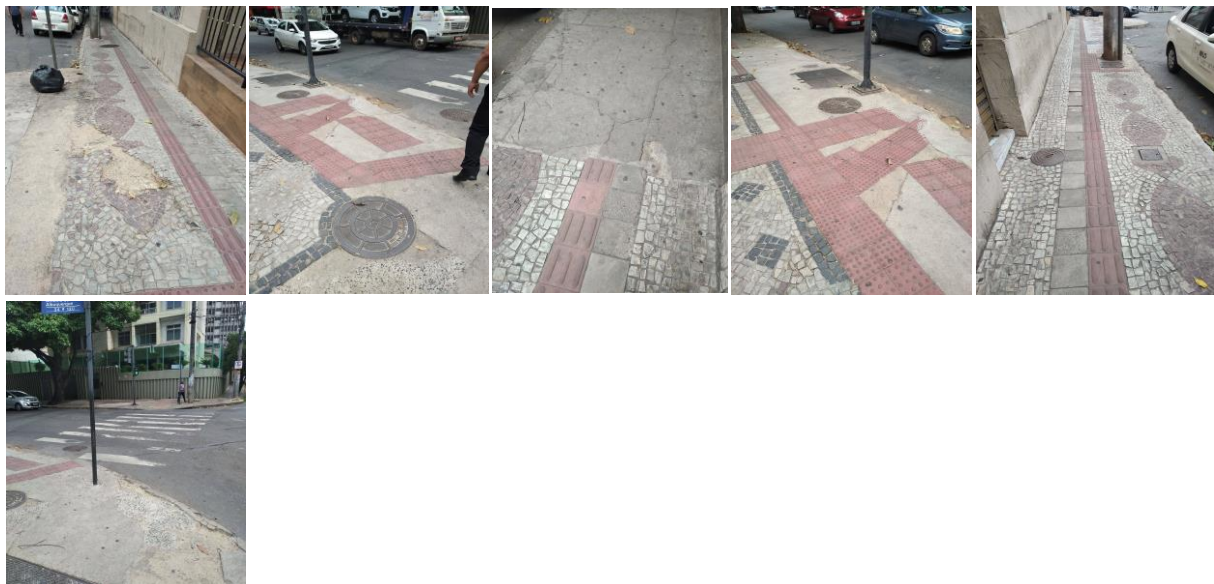
Fotos Complementares - Detalhes do Passeio

| ID | Itens Avaliados | Respostas | Nota |
|---|---|---|---|
| P_7_1_2 | Se for do Tipo 1, O rebaixo tem abas conforme a norma ? | Não | -1 |
| P_7_3 | O rebaixo possui piso tátil ? | Tem só piso de alerta | -1 |
| P_7_3_1 | O piso tátil de alerta e direcional do rebaixo está conforme a norma ? | Não | -1 |
| P_8_1 | O piso tátil está no eixo da faixa livre ? | Não | 0 |
| P_8_9 | O piso tátil apresenta desenho com bom senso? | Não | 0 |
