## Lote 4 - Rota: Contorno

**FRATAR**  
ENGENHARIA CONSULTIVA

| Diagnóstico da Calçada | Qualidade do Serviço | |
| Endereço: Av.Contorno, 7461 | 35 | D |

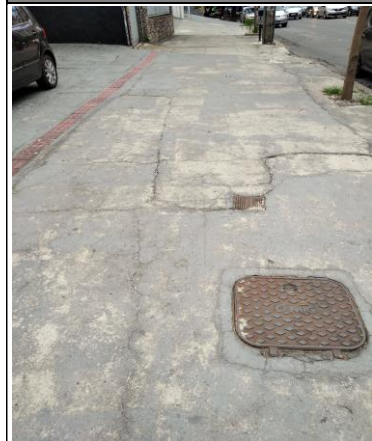
### Foto Geral

| ID | Itens Avaliados | Respostas | Nota |
|---|---|---|---|
| P_5 | Condições Gerais do Piso e meio-fio da calçada ? | Péssimo | 0 |
| P_6 | Presença de desníveis ? | Severo | 0 |
| P_16 | Classificação geral da calçada pelo pesquisador. | Ruim | 0 |

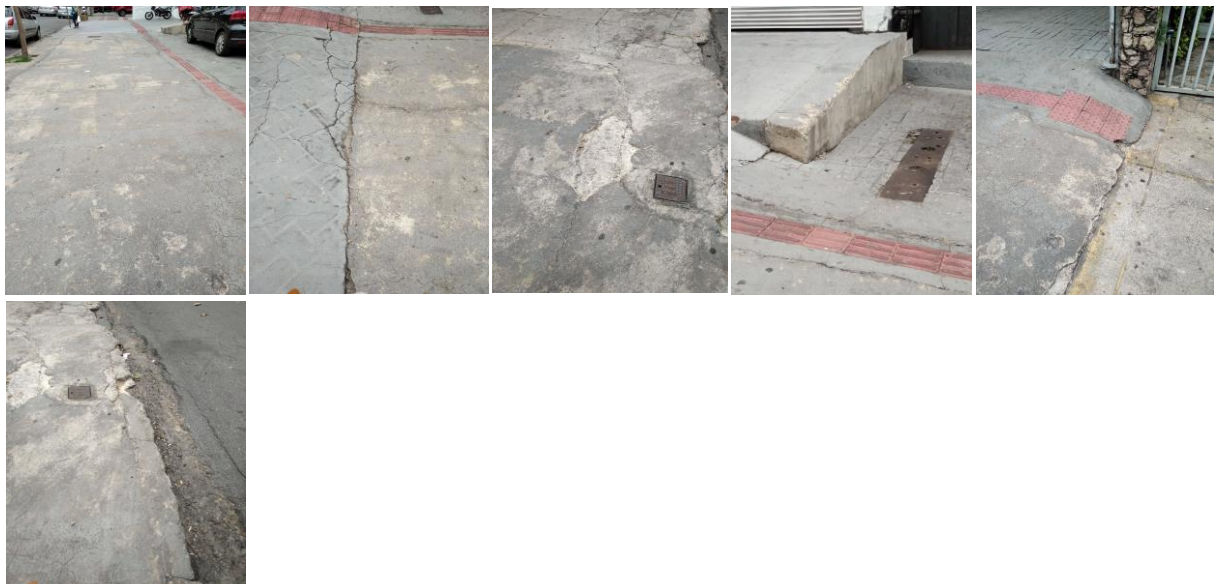
### Fotos Complementares - Detalhes do Passeio

| ID | Itens Avaliados | Respostas | Nota |
|---|---|---|---|
| P_4 | Existência de Buracos ? | Poucos | 5 |
| P_9 | A calçada Possui Rebaixamento de Veículos correto ? | Não | 0 |
| P_12 | A testada possui prática de estacionamento sobre o passeio ? | Sim | 0 |
