# Lote 1 - Rota: Noroeste

| Diagnóstico da Calçada | Qualidade do Serviço | |
| Endereço: Av. Brigadeiro Eduardo Gomes, 2150 | 45 | D |
| Data do Registro: 13/11/2019 15:58:25 | | |

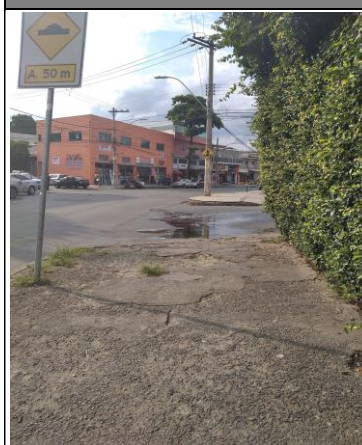
## Foto Geral

| ID | Itens Avaliados | Respostas | Nota |
|---|---|---|---|
| P_3 | Tipo de revestimento da calçada ? | Outro | 0 |
| P_4 | Existência de Buracos ? | Poucos | 5 |
| P_5 | Condições Gerais do Piso e meio-fio da calçada ? | Péssimo | 0 |
| P_11 | O Passeio está no padrão da SMPU ? | Não | 0 |
| P_16 | Classificação geral da calçada pelo pesquisador. | Ruim | 0 |
