# Lote 1 - Rota: Noroeste

| Diagnóstico da Calçada | Qualidade do Serviço | |
| Endereço: Av. Brigadeiro Eduardo Gomes, s/nº | 83 | B |
| Data do Registro: 13/11/2019 16:30:46 | | |

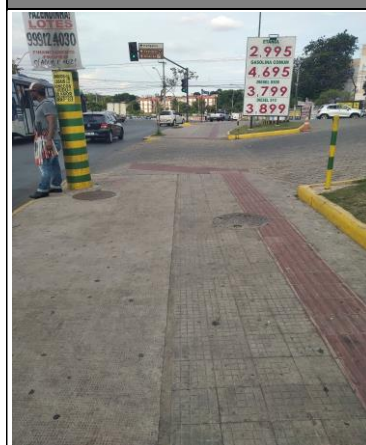
## Foto Geral

| ID | Itens Avaliados | Respostas | Nota |
|---|---|---|---|
| P_11 | O Passeio está no padrão da SMPU ? | Não | 0 |
| P_16 | Classificação geral da calçada pelo pesquisador. | Regular | 5 |

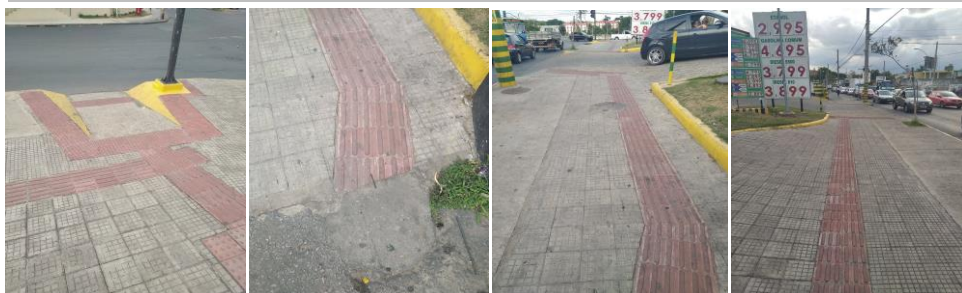
## Fotos Complementares - Detalhes do Passeio

| ID | Itens Avaliados | Respostas | Nota |
|---|---|---|---|
| P_7_1_2 | Se for do Tipo 1, O rebaixo tem abas conforme a norma ? | Não | -1 |
| P_7_3_1 | O piso tátil de alerta e direcional do rebaixo está conforme a norma ? | Não | -1 |
| P_8_1 | O piso tátil está no eixo da faixa livre ? | Não | 0 |
