# Lote 1 - Rota: Noroeste

**FRATAR**  
ENGENHARIA CONSULTIVA

| Diagnóstico da Calçada | Qualidade do Serviço | |
| Endereço: Av. Brigadeiro Eduardo Gomes, 2555 | 49 | D |

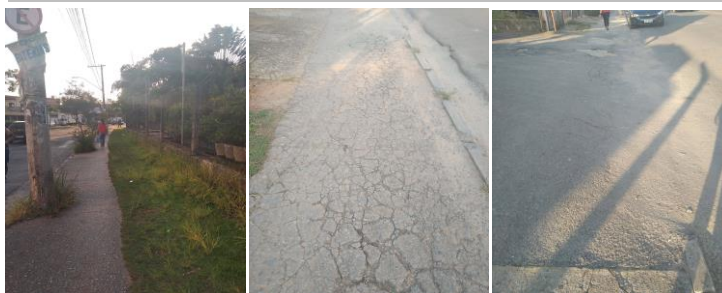
## Fotos Complementares - Detalhes do Passeio

| ID | Itens Avaliados | Respostas | Nota |
|---|---|---|---|
| P_4 | Existência de Buracos ? | Poucos | 5 |
| P_5 | Condições Gerais do Piso e meio-fio da calçada ? | Péssimo | 0 |
