# Lote 1 - Rota: Padre Pedro Pinto

**FRATAR**  
ENGENHARIA CONSULTIVA

| Diagnóstico da Calçada | Qualidade do Serviço | |
|---|---|---|
| Endereço: Rua Padre Pedro Pinto, 2272 | 52 | C |
| Data do Registro: 21/11/2019 11:53:37 | | |

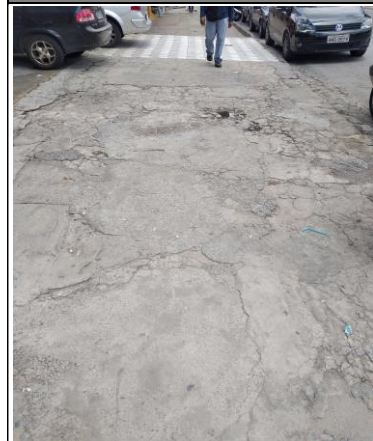
## Foto Geral

| ID | Itens Avaliados | Respostas | Nota |
|---|---|---|---|
| P_4 | Existência de Buracos ? | Poucos | 5 |
| P_5 | Condições Gerais do Piso e meio-fio da calçada ? | Péssimo | 0 |
| P_6 | Presença de desníveis ? | Leve | 7 |
| P_16 | Classificação geral da calçada pelo pesquisador. | Ruim | 0 |
