# Lote 1 - Rota: Noroeste

| Diagnóstico da Calçada | Qualidade do Serviço | |
| Endereço: Av. Brigadeiro Eduardo Gomes, 2389 | 60 | C |
| Data do Registro: 26/11/2019 17:09:35 | | |

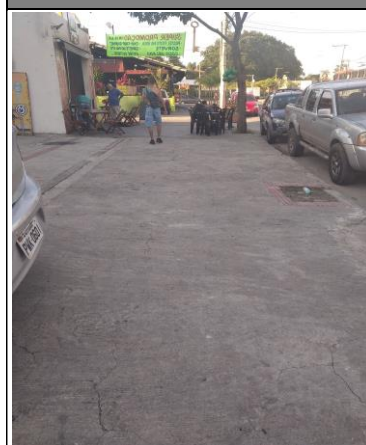
## Foto Geral

| ID | Itens Avaliados | Respostas | Nota |
|---|---|---|---|
| P_5 | Condições Gerais do Piso e meio-fio da calçada ? | Regular | 5 |
| P_9 | A calçada Possui Rebaixamento de Veículos correto ? | Não | 0 |
| P_11 | O Passeio está no padrão da SMPU ? | Não | 0 |
| P_12 | A testada possui prática de estacionamento sobre o passeio ? | Sim | 0 |
| P_16 | Classificação geral da calçada pelo pesquisador. | Regular | 5 |

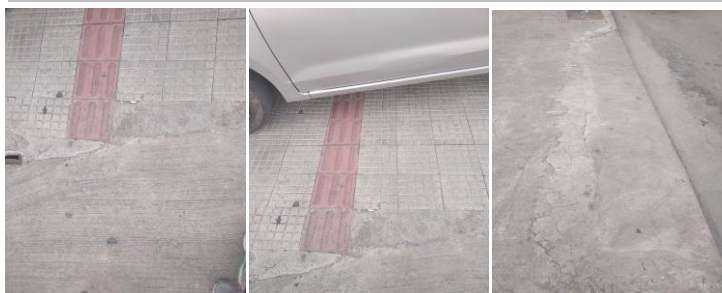
## Fotos Complementares - Detalhes do Passeio

| ID | Itens Avaliados | Respostas | Nota |
|---|---|---|---|
| P_8_1 | O piso tátil está no eixo da faixa livre ? | Não | 0 |
| P_8_2 | Se tem uma leve mudança de direção está conforme a norma ? | Não | 0 |
