# Lote 1 - Rota: Noroeste

| Diagnóstico da Calçada | Qualidade do Serviço | |
| Endereço: Av. Brigadeiro Eduardo Gomes, 2379 | 65 | C |
| Num. Lote CTM: 130839900080 | | |

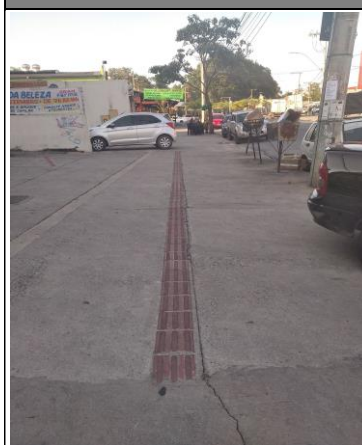
## Foto Geral

| ID | Itens Avaliados | Respostas | Nota |
|---|---|---|---|
| P_9 | A calçada Possui Rebaixamento de Veículos correto ? | Não | 0 |
| P_11 | O Passeio está no padrão da SMPU ? | Não | 0 |
| P_12 | A testada possui prática de estacionamento sobre o passeio ? | Sim | 0 |
| P_16 | Classificação geral da calçada pelo pesquisador. | Regular | 5 |
