# Lote 1 - Rota: Noroeste

| Diagnóstico da Calçada | Qualidade do Serviço | |
| Endereço: Av. Brigadeiro Eduardo Gomes, 2367 | 50 | D |
| Num. Lote CTM: 130839900045 | | |

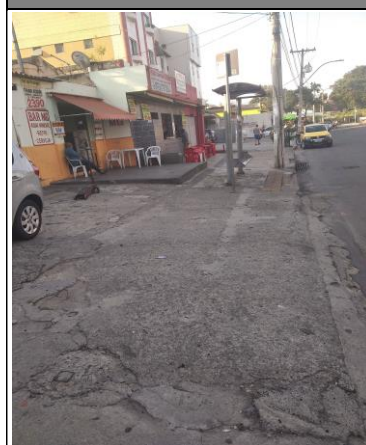
## Foto Geral

| ID | Itens Avaliados | Respostas | Nota |
|---|---|---|---|
| P_4 | Existência de Buracos ? | Muitos | 0 |
| P_5 | Condições Gerais do Piso e meio-fio da calçada ? | Péssimo | 0 |
| P_16 | Classificação geral da calçada pelo pesquisador. | Ruim | 0 |
