# Lote 1 - Rota: Padre Pedro Pinto

**FRATAR**  
ENGENHARIA CONSULTIVA

| Diagnóstico da Calçada | Qualidade do Serviço | |
| Endereço: Rua Padre Pedro Pinto, 2278 | 47 | D |

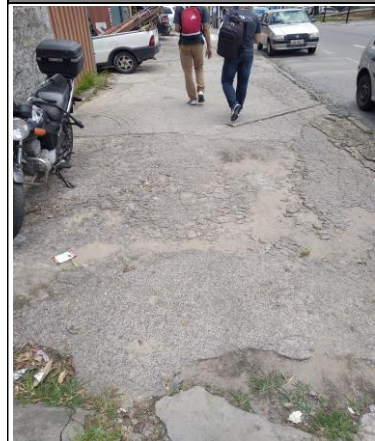
## Foto Geral

| ID | Itens Avaliados | Respostas | Nota |
|---|---|---|---|
| P_4 | Existência de Buracos ? | Muitos | 0 |
| P_5 | Condições Gerais do Piso e meio-fio da calçada ? | Péssimo | 0 |
| P_6 | Presença de desníveis ? | Leve | 7 |
| P_16 | Classificação geral da calçada pelo pesquisador. | Ruim | 0 |
