# Lote 1 - Rota: Noroeste

**FRATAR**  
ENGENHARIA CONSULTIVA

| Diagnóstico da Calçada | Qualidade do Serviço | |
| Endereço: Av. Brigadeiro Eduardo Gomes, 2017 | 70 | C |

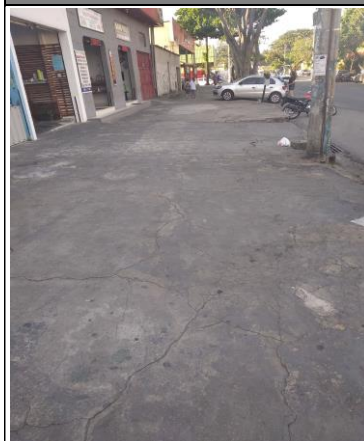
## Foto Geral

| ID | Itens Avaliados | Respostas | Nota |
|---|---|---|---|
| P_5 | Condições Gerais do Piso e meio-fio da calçada ? | Regular | 5 |
| P_16 | Classificação geral da calçada pelo pesquisador. | Regular | 5 |
