# Lote 1 - Rota: Noroeste

| Diagnóstico da Calçada | Qualidade do Serviço | |
| Endereço: Av. Brigadeiro Eduardo Gomes, 1989 | 70 | C |
| Num. Lote CTM: 130852100100 | | |

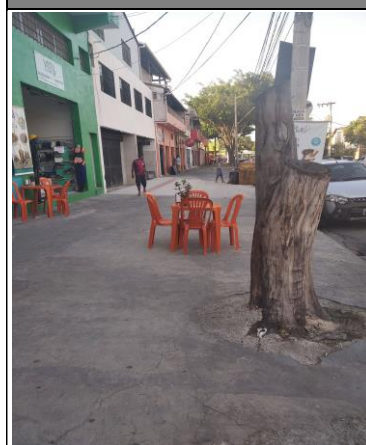
Foto Geral

| ID | Itens Avaliados | Respostas | Nota |
|---|---|---|---|
| P_5 | Condições Gerais do Piso e meio-fio da calçada ? | Regular | 5 |
| P_11 | O Passeio está no padrão da SMPU ? | Não | 0 |
| P_16 | Classificação geral da calçada pelo pesquisador. | Regular | 5 |
