# Lote 1 - Rota: Noroeste

**FRATAR**  
ENGENHARIA CONSULTIVA

| Diagnóstico da Calçada | Qualidade do Serviço | |
| Endereço: Av. Brigadeiro Eduardo Gomes, 1965 | 55 | C |

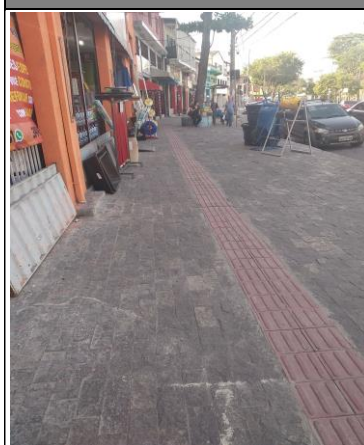
## Foto Geral

| ID | Itens Avaliados | Respostas | Nota |
|---|---|---|---|
| P_4 | Existência de Buracos ? | Poucos | 5 |
| P_5 | Condições Gerais do Piso e meio-fio da calçada ? | Regular | 5 |
| P_11 | O Passeio está no padrão da SMPU ? | Não | 0 |
| P_16 | Classificação geral da calçada pelo pesquisador. | Regular | 5 |

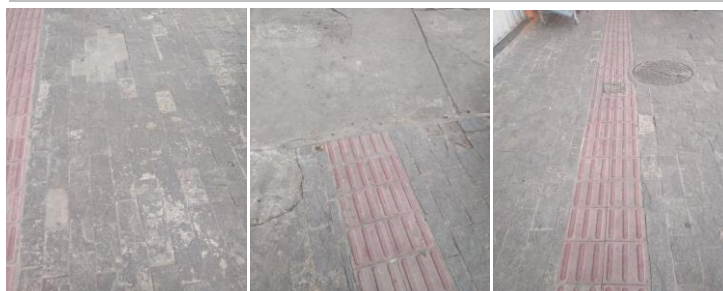
## Fotos Complementares - Detalhes do Passeio

| ID | Itens Avaliados | Respostas | Nota |
|---|---|---|---|
| P_8_1 | O piso tátil está no eixo da faixa livre ? | Não | 0 |
| P_8_2 | Se tem uma leve mudança de direção está conforme a norma ? | Não | 0 |
