# Lote 1 - Rota: Noroeste

| Diagnóstico da Calçada | Qualidade do Serviço | |
| Endereço: Av. Brigadeiro Eduardo Gomes, 1957 | 55 | C |
| Data do Registro: 26/11/2019 16:42:46 | | |

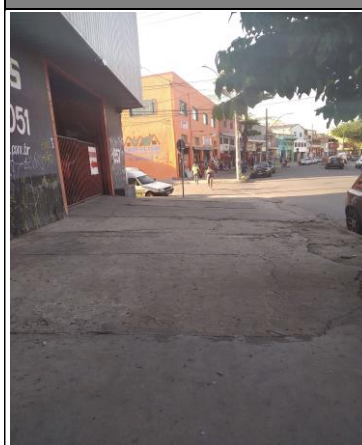
## Foto Geral

| ID | Itens Avaliados | Respostas | Nota |
|---|---|---|---|
| P_4 | Existência de Buracos ? | Poucos | 5 |
| P_5 | Condições Gerais do Piso e meio-fio da calçada ? | Péssimo | 0 |
| P_9 | A calçada Possui Rebaixamento de Veículos correto ? | Não | 0 |
| P_11 | O Passeio está no padrão da SMPU ? | Não | 0 |
| P_16 | Classificação geral da calçada pelo pesquisador. | Ruim | 0 |
