# Lote 1 - Rota: Padre Pedro Pinto

**FRATAR**  
ENGENHARIA CONSULTIVA

| Diagnóstico da Calçada | Qualidade do Serviço | |
| Endereço: Rua Padre Pedro Pinto, 2282 | 53 | C |

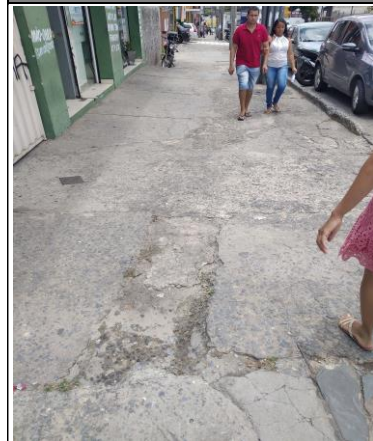
## Foto Geral

| ID | Itens Avaliados | Respostas | Nota |
|---|---|---|---|
| P_4 | Existência de Buracos ? | Muitos | 0 |
| P_5 | Condições Gerais do Piso e meio-fio da calçada ? | Péssimo | 0 |
| P_6 | Presença de desníveis ? | Médio | 3 |
| P_16 | Classificação geral da calçada pelo pesquisador. | Ruim | 0 |
