# Lote 1 - Rota: Noroeste

Diagnóstico da Calçada		Qualidade do Serviço	
Endereço: Av. Brigadeiro Eduardo Gomes, 1949			
Data do Registro: 26/11/2019 16:40:24	55	C	
Num. Lote CTM: 130813000225

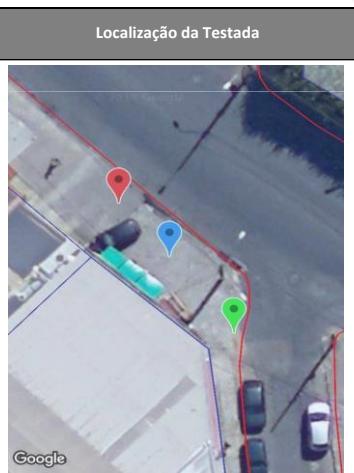
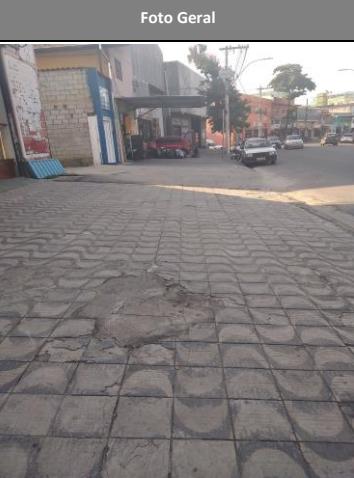
ID	Itens Avaliados	Respostas	Nota
P_1	O Mobiliário urbano está dentro da faixa de serviço de 70 cm ?	Sim	-
P_2	Qual a largura livre do Passeio ?	Acima de 1.50 m	10
P_3	Tipo de revestimento da calçada ?	Ladrilho Hidráulico	10
P_4	Existencia de Buracos ?	Poucos	5
P_5	Condições Gerais do Piso e meio-fio da calçada ?	Péssimo	0
P_6	Presença de desniveis ?	Nenhum	10
P_7	Tem rebaixamento de calçada para Pedestre ?	Não	10
P_8	Possui piso tátil ao longo da Calçada ?	Não	-
P_9	A calçada Possui Rebaixamento de Veículos correto ?	N.A	0
P_10	Existencia de altura livre menor que 2,10 m ?	Não	-
P_11	O Passeio está no padrao da SMPU ?	Não	0
P_12	A testada possui prática de estacionamento sobre o passeio ?	Não	10
P_13	Existe algum dispositivo de Drenagem sobre a calçada ?	Não	0
P_14	Existe PED em frente a testada ?	Não	-
P_15	Existe FTP em frente a testada ?	Não	-
P_16	Classificação geral da calçada pelo pesquisador.	Ruim	0
