# Lote 1 - Rota: Noroeste

**FRATAR**  
ENGENHARIA CONSULTIVA

| Diagnóstico da Calçada | Qualidade do Serviço | |
| Endereço: Av. Brigadeiro Eduardo Gomes, 1931 | 55 | C |

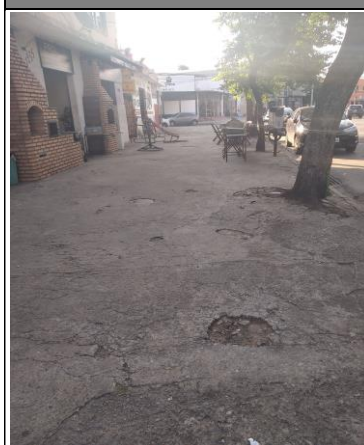
## Foto Geral

| ID | Itens Avaliados | Respostas | Nota |
|---|---|---|---|
| P_4 | Existência de Buracos ? | Poucos | 5 |
| P_5 | Condições Gerais do Piso e meio-fio da calçada ? | Péssimo | 0 |
| P_11 | O Passeio está no padrão da SMPU ? | Não | 0 |
| P_16 | Classificação geral da calçada pelo pesquisador. | Ruim | 0 |
