# Lote 1 - Rota: Noroeste

**FRATAR**  
ENGENHARIA CONSULTIVA

| Diagnóstico da Calçada | Qualidade do Serviço | |
| Endereço: Av. Brigadeiro Eduardo Gomes, 1871 | 55 | C |

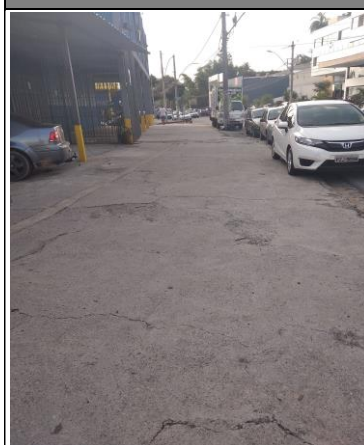
## Foto Geral

| ID | Itens Avaliados | Respostas | Nota |
|---|---|---|---|
| P_4 | Existência de Buracos ? | Poucos | 5 |
| P_5 | Condições Gerais do Piso e meio-fio da calçada ? | Regular | 5 |
| P_9 | A calçada Possui Rebaixamento de Veículos correto ? | Não | 0 |
| P_11 | O Passeio está no padrão da SMPU ? | Não | 0 |
| P_12 | A testada possui prática de estacionamento sobre o passeio ? | Sim | 0 |
| P_16 | Classificação geral da calçada pelo pesquisador. | Regular | 5 |
