# Lote 1 - Rota: Noroeste

| Diagnóstico da Calçada | Qualidade do Serviço | |
| Endereço: Av. Brigadeiro Eduardo Gomes, 1845 | 40 | D |
| Num. Lote CTM: 130486400220 | | |

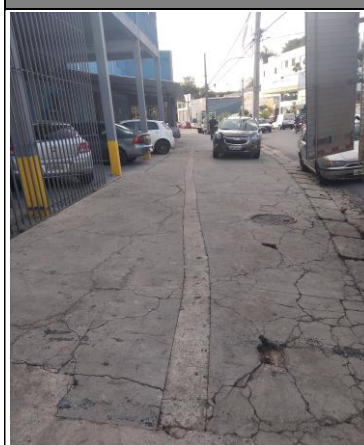
Foto Geral

| ID | Itens Avaliados | Respostas | Nota |
|---|---|---|---|
| P_4 | Existência de Buracos ? | Muitos | 0 |
| P_5 | Condições Gerais do Piso e meio-fio da calçada ? | Péssimo | 0 |
| P_9 | A calçada Possui Rebaixamento de Veículos correto ? | Não | 0 |
| P_11 | O Passeio está no padrão da SMPU ? | Não | 0 |
| P_12 | A testada possui prática de estacionamento sobre o passeio ? | Sim | 0 |
| P_16 | Classificação geral da calçada pelo pesquisador. | Ruim | 0 |
