# Lote 1 - Rota: Padre Pedro Pinto

| Diagnóstico da Calçada | Qualidade do Serviço | |
| Endereço: Rua Padre Pedro Pinto, 2284 | 63 | C |
| Num. Lote CTM: 190589100070 | | |

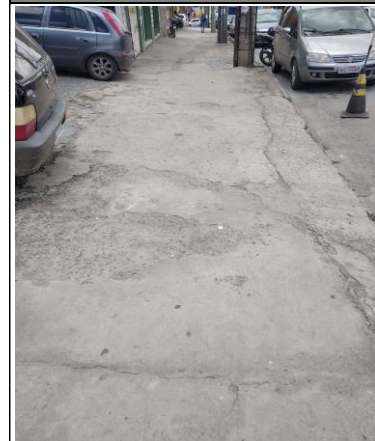
## Foto Geral

| ID | Itens Avaliados | Respostas | Nota |
|---|---|---|---|
| P_5 | Condições Gerais do Piso e meio-fio da calçada ? | Regular | 5 |
| P_6 | Presença de desníveis ? | Médio | 3 |
| P_11 | O Passeio está no padrão da SMPU ? | Não | 0 |
| P_12 | A testada possui prática de estacionamento sobre o passeio ? | Sim | 0 |
| P_16 | Classificação geral da calçada pelo pesquisador. | Regular | 5 |
