# Lote 1 - Rota: Noroeste

| Diagnóstico da Calçada | Qualidade do Serviço | |
| Endereço: Av. Brigadeiro Eduardo Gomes, 1597 | 30 | E |
| Data do Registro: 26/11/2019 16:09:53 | | |

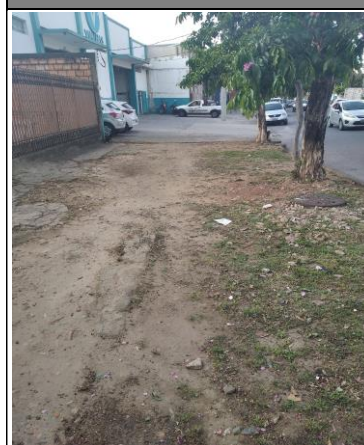
## Foto Geral

| ID | Itens Avaliados | Respostas | Nota |
|---|---|---|---|
| P_3 | Tipo de revestimento da calçada ? | Terra | -10 |
| P_4 | Existência de Buracos ? | Muitos | 0 |
| P_5 | Condições Gerais do Piso e meio-fio da calçada ? | Péssimo | 0 |
| P_16 | Classificação geral da calçada pelo pesquisador. | Ruim | 0 |
