# Lote 1 - Rota: Noroeste

| Diagnóstico da Calçada | Qualidade do Serviço | |
| Endereço: Av. Brigadeiro Eduardo Gomes, 1515 | 50 | D |
| Data do Registro: 26/11/2019 16:02:47 | | |

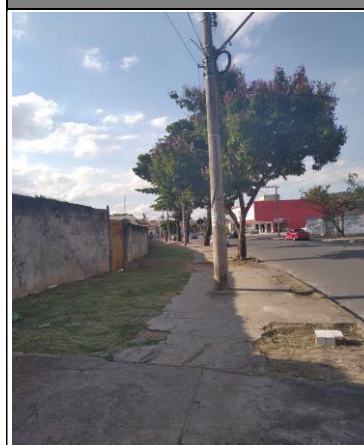
## Foto Geral

| ID | Itens Avaliados | Respostas | Nota |
|---|---|---|---|
| P_4 | Existência de Buracos ? | Muitos | 0 |
| P_5 | Condições Gerais do Piso e meio-fio da calçada ? | Péssimo | 0 |
| P_16 | Classificação geral da calçada pelo pesquisador. | Ruim | 0 |
