# Lote 1 - Rota: Noroeste

**FRATAR**  
ENGENHARIA CONSULTIVA

| Diagnóstico da Calçada | Qualidade do Serviço | |
| Endereço: Av. Brigadeiro Eduardo Gomes, 1465 | 52 | C |

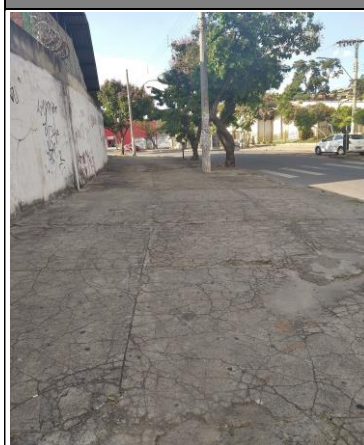
## Foto Geral

| ID | Itens Avaliados | Respostas | Nota |
|---|---|---|---|
| P_5 | Condições Gerais do Piso e meio-fio da calçada ? | Péssimo | 0 |
| P_16 | Classificação geral da calçada pelo pesquisador. | Ruim | 0 |

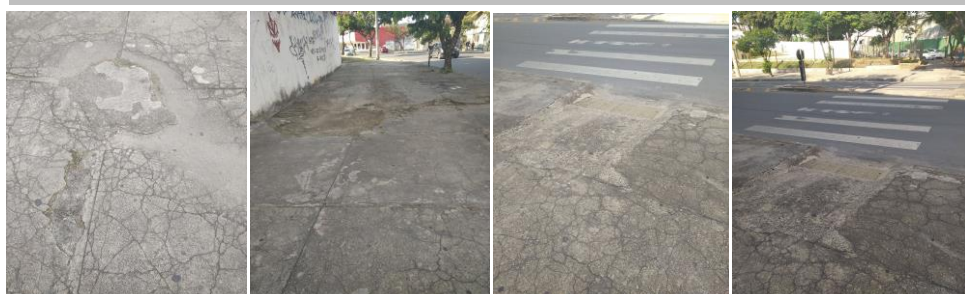
## Fotos Complementares - Detalhes do Passeio

| ID | Itens Avaliados | Respostas | Nota |
|---|---|---|---|
| P_4 | Existência de Buracos ? | Poucos | 5 |

| ID | Itens Avaliados | Respostas | Nota |
|---|---|---|---|
| P_7_1_2 | Se for do Tipo 1, O rebaixo tem abas conforme a norma ? | Não | -1 |
| P_7_3 | O rebaixo possui piso tátil ? | Tem só piso de alerta | -1 |
| P_7_3_1 | O piso tátil de alerta e direcional do rebaixo está conforme a norma ? | Não | -1 |
