# Lote 1 - Rota: Noroeste

| Diagnóstico da Calçada | Qualidade do Serviço | |
| Endereço: Av. Brigadeiro Eduardo Gomes, 1323 | 80 | B |
| Num. Lote CTM: 130529000215 | | |

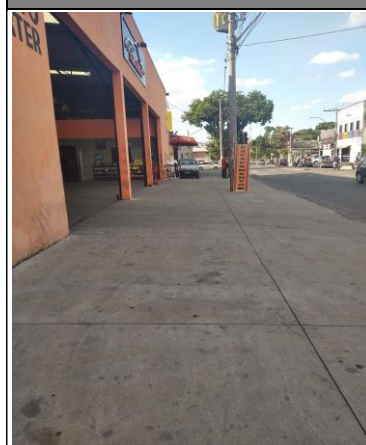
## Foto Geral

| ID | Itens Avaliados | Respostas | Nota |
|---|---|---|---|
| P_2 | Qual a largura livre do Passeio ? | Acima de 1.50 m | 10 |
| P_3 | Tipo de revestimento da calçada ? | Concreto | 10 |
| P_4 | Existência de Buracos ? | Nenhum | 10 |
| P_5 | Condições Gerais do Piso e meio-fio da calçada ? | Ótimo(a) | 10 |
| P_6 | Presença de desníveis ? | Nenhum | 10 |
| P_9 | A calçada Possui Rebaixamento de Veículos correto ? | Não | 0 |
| P_11 | O Passeio está no padrão da SMPU ? | Não | 0 |
| P_16 | Classificação geral da calçada pelo pesquisador. | Ótimo(a) | 10 |
