## Lote 1 - Rota: Noroeste

FRATAR  
ENGENHARIA CONSULTIVA

| Diagnóstico da Calçada | Qualidade do Serviço | |
| Endereço: Av. Brigadeiro Eduardo Gomes, 1255 | 80 | B |

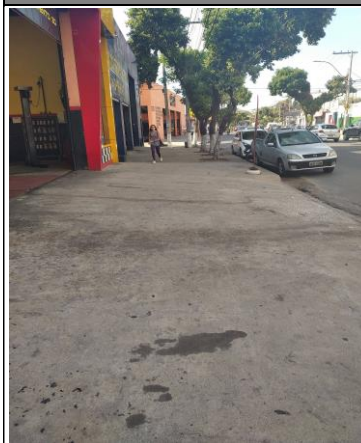
Foto Geral

| ID | Itens Avaliados | Respostas | Nota |
|---|---|---|---|
| P_5 | Condições Gerais do Piso e meio-fio da calçada ? | Regular | 5 |
| P_11 | O Passeio está no padrão da SMPU ? | Não | 0 |
| P_16 | Classificação geral da calçada pelo pesquisador. | Regular | 5 |
