# Lote 1 - Rota: Padre Pedro Pinto

**FRATAR**  
ENGENHARIA CONSULTIVA

| Diagnóstico da Calçada | Qualidade do Serviço | |
|---|---|---|
| Endereço: Rua Padre Pedro Pinto, 2330 | 42 | D |
| Data do Registro: 21/11/2019 11:45:24 | | |

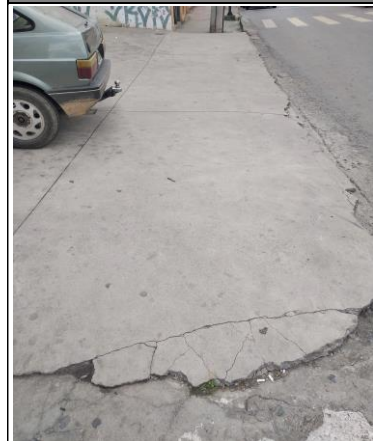
## Foto Geral

| ID | Itens Avaliados | Respostas | Nota |
|---|---|---|---|
| P_4 | Existência de Buracos ? | Poucos | 5 |
| P_5 | Condições Gerais do Piso e meio-fio da calçada ? | Péssimo | 0 |
| P_6 | Presença de desníveis ? | Leve | 7 |
| P_12 | A testada possui prática de estacionamento sobre o passeio ? | Sim | 0 |
| P_16 | Classificação geral da calçada pelo pesquisador. | Ruim | 0 |
