# Lote 1 - Rota: Noroeste

| Diagnóstico da Calçada | Qualidade do Serviço | |
| Endereço: Av. Brigadeiro Eduardo Gomes, 1207 | 50 | D |
| Data do Registro: 26/11/2019 15:43:15 | | |

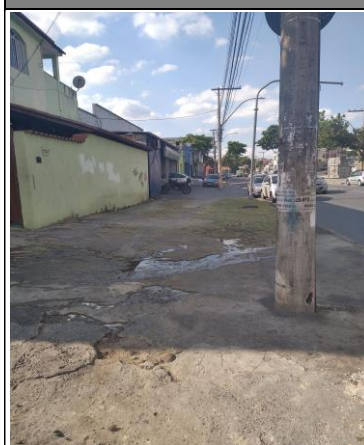
## Foto Geral

| ID | Itens Avaliados | Respostas | Nota |
|---|---|---|---|
| P_4 | Existência de Buracos ? | Muitos | 0 |
| P_5 | Condições Gerais do Piso e meio-fio da calçada ? | Péssimo | 0 |
| P_16 | Classificação geral da calçada pelo pesquisador. | Ruim | 0 |
