# Lote 1 - Rota: Noroeste

**FRATAR**  
ENGENHARIA CONSULTIVA

| Diagnóstico da Calçada | Qualidade do Serviço | |
| Endereço: Av. Brigadeiro Eduardo Gomes, 1189 | 65 | C |

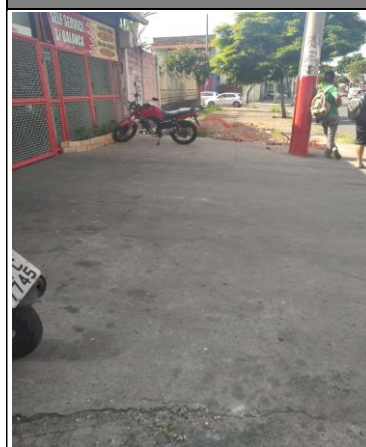
## Foto Geral

| ID | Itens Avaliados | Respostas | Nota |
|---|---|---|---|
| P_4 | Existência de Buracos ? | Poucos | 5 |
| P_5 | Condições Gerais do Piso e meio-fio da calçada ? | Regular | 5 |
| P_11 | O Passeio está no padrão da SMPU ? | Não | 0 |
| P_12 | A testada possui prática de estacionamento sobre o passeio ? | Sim | 0 |
| P_16 | Classificação geral da calçada pelo pesquisador. | Regular | 5 |
