Lote 1 - Rota: Noroeste

Diagnóstico da Calçada		Qualidade do Serviço	
Endereço: Av. Brigadeiro Eduardo Gomes, 1173		40	D
Data do Registro: 26/11/2019 15:38:35			
Num. Lote CTM: 130479100245

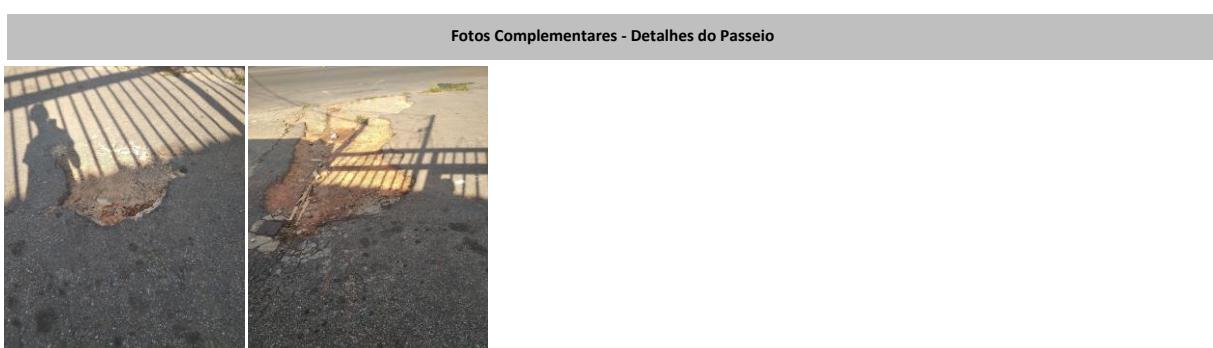
Localização da Testada
 Google
Foto Geral

ID	Itens Avaliados	Respostas	Nota
P_1	O Mobiliário urbano está dentro da faixa de serviço de 70 cm ?	Sim	-
P_2	Qual a largura livre do Passeio ?	Acima de 1.50 m	10
P_3	Tipo de revestimento da calçada ?	Concreto	10
P_4	Existencia de Buracos ?	Muitos	0
P_5	Condições Gerais do Piso e meio-fio da calçada ?	Péssimo	0
P_6	Presença de desniveis ?	Nenhum	10
P_7	Tem rebaixamento de calçada para Pedestre ?	Não	10
P_8	Possui piso tátil ao longo da Calçada ?	Não	-
P_9	A calçada Possui Rebaixamento de Veículos correto ?	N.A	0
P_10	Existencia de altura livre menor que 2,10 m ?	Não	-
P_11	O Passeio está no padrao da SMPU ?	Não	0
P_12	A testada possui prática de estacionamento sobre o passeio ?	Sim	0
P_13	Existe algum dispositivo de Drenagem sobre a calçada ?	Não	0
P_14	Existe PED em frente a testada ?	Não	-
P_15	Existe FTP em frente a testada ?	Não	-
P_16	Classificação geral da calçada pelo pesquisador.	Ruim	0
