# Lote 1 - Rota: Noroeste

**FRATAR**  
ENGENHARIA CONSULTIVA

| Diagnóstico da Calçada | Qualidade do Serviço | |
| Endereço: Av. Brigadeiro Eduardo Gomes, 1053 | 44 | D |

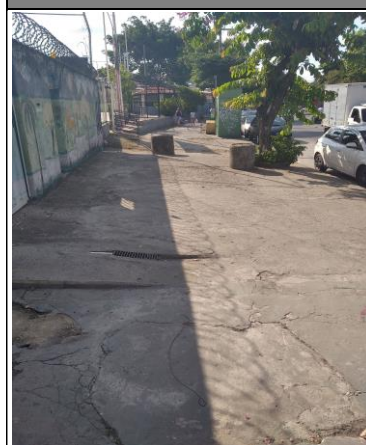
## Foto Geral

| ID | Itens Avaliados | Respostas | Nota |
|---|---|---|---|
| P_4 | Existência de Buracos ? | Poucos | 5 |
| P_5 | Condições Gerais do Piso e meio-fio da calçada ? | Péssimo | 0 |
| P_6 | Presença de desníveis ? | Leve | 7 |
| P_9 | A calçada Possui Rebaixamento de Veículos correto ? | Não | 0 |
| P_11 | O Passeio está no padrão da SMPU ? | Não | 0 |
| P_16 | Classificação geral da calçada pelo pesquisador. | Ruim | 0 |

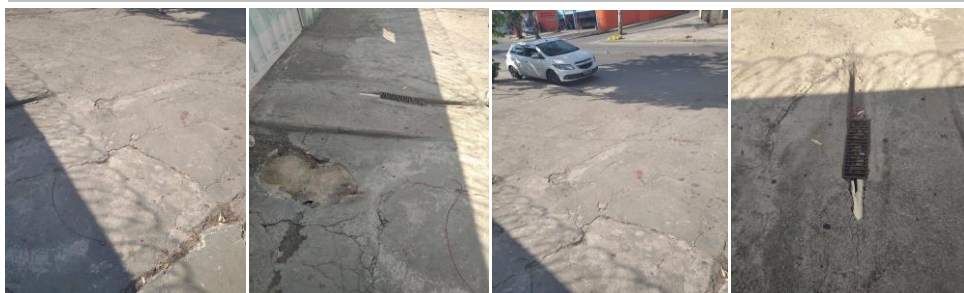
## Fotos Complementares - Detalhes do Passeio

| ID | Itens Avaliados | Respostas | Nota |
|---|---|---|---|
| P_13 | Existe algum dispositivo de Drenagem sobre a calçada ? | Sim | -8 |

| ID | Itens Avaliados | Respostas | Nota |
|---|---|---|---|
| P_13_1 | Dispositivo de Drenagem está devidamente instalado e bem conservado? | Não | -3 |
| P_13_2 | Dispositivo de Drenagem oferece risco para caminhar seguro de pedestre? | Sim | -5 |
