# Lote 1 - Rota: Noroeste

**FRATAR**  
ENGENHARIA CONSULTIVA

| Diagnóstico da Calçada | Qualidade do Serviço | |
| Endereço: Av. Brigadeiro Eduardo Gomes, 1123 | 52 | C |

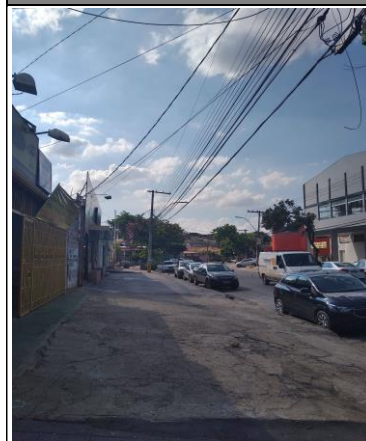
## Foto Geral

| ID | Itens Avaliados | Respostas | Nota |
|---|---|---|---|
| P_5 | Condições Gerais do Piso e meio-fio da calçada ? | Péssimo | 0 |
| P_6 | Presença de desníveis ? | Leve | 7 |
| P_9 | A calçada Possui Rebaixamento de Veículos correto ? | Não | 0 |
| P_11 | O Passeio está no padrão da SMPU ? | Não | 0 |
| P_16 | Classificação geral da calçada pelo pesquisador. | Ruim | 0 |

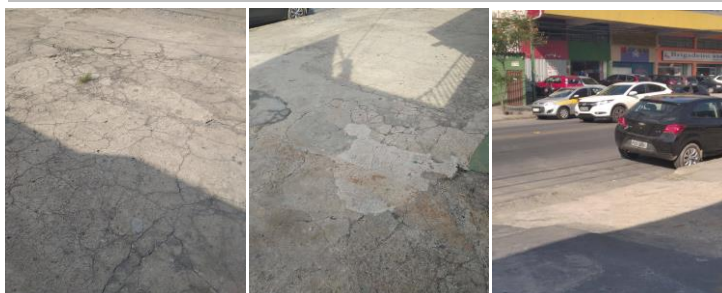
## Fotos Complementares - Detalhes do Passeio

| ID | Itens Avaliados | Respostas | Nota |
|---|---|---|---|
| P_4 | Existência de Buracos ? | Poucos | 5 |
