# Lote 1 - Rota: Noroeste

| Diagnóstico da Calçada | Qualidade do Serviço | |
| Endereço: Av. Brigadeiro Eduardo Gomes, 1087 | 80 | B |
| Data do Registro: 26/11/2019 15:21:28 | | |

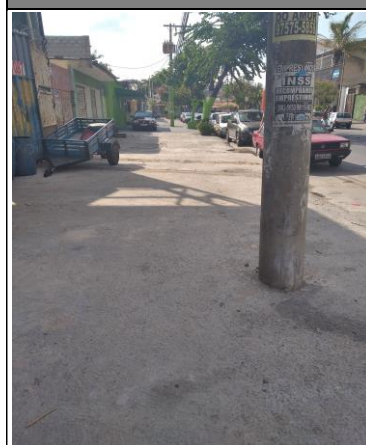
## Foto Geral

| ID | Itens Avaliados | Respostas | Nota |
|---|---|---|---|
| P_4 | Existência de Buracos ? | Poucos | 5 |
| P_11 | O Passeio está no padrão da SMPU ? | Não | 0 |
| P_16 | Classificação geral da calçada pelo pesquisador. | Regular | 5 |
