# Lote 1 - Rota: Noroeste

| Diagnóstico da Calçada | Qualidade do Serviço | |
| Endereço: Av. Brigadeiro Eduardo Gomes, 1061 | 50 | D |
| Num. Lote CTM: 130159100390 | | |

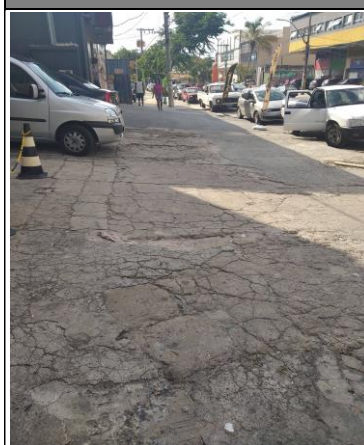
## Foto Geral

| ID | Itens Avaliados | Respostas | Nota |
|---|---|---|---|
| P_4 | Existência de Buracos ? | Muitos | 0 |
| P_5 | Condições Gerais do Piso e meio-fio da calçada ? | Péssimo | 0 |
| P_12 | A testada possui prática de estacionamento sobre o passeio ? | Sim | 0 |
| P_16 | Classificação geral da calçada pelo pesquisador. | Ruim | 0 |
