# Lote 1 - Rota: Noroeste

| Diagnóstico da Calçada | Qualidade do Serviço | |
| Endereço: Av. Brigadeiro Eduardo Gomes, 1047 | 75 | B |

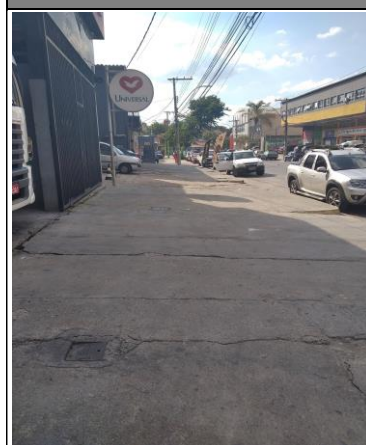
## Foto Geral

| ID | Itens Avaliados | Respostas | Nota |
|---|---|---|---|
| P_4 | Existência de Buracos ? | Poucos | 5 |
| P_5 | Condições Gerais do Piso e meio-fio da calçada ? | Regular | 5 |
| P_16 | Classificação geral da calçada pelo pesquisador. | Regular | 5 |
