# Lote 1 - Rota: Noroeste

| Diagnóstico da Calçada | Qualidade do Serviço | |
| Endereço: Av. Brigadeiro Eduardo Gomes, 907 | 55 | C |
| Num. Lote CTM: 130475000275 | | |

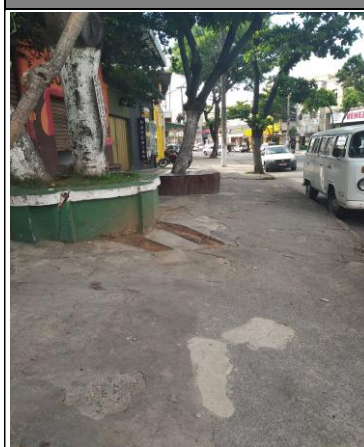
## Foto Geral

| ID | Itens Avaliados | Respostas | Nota |
|---|---|---|---|
| P_5 | Condições Gerais do Piso e meio-fio da calçada ? | Péssimo | 0 |
| P_16 | Classificação geral da calçada pelo pesquisador. | Ruim | 0 |

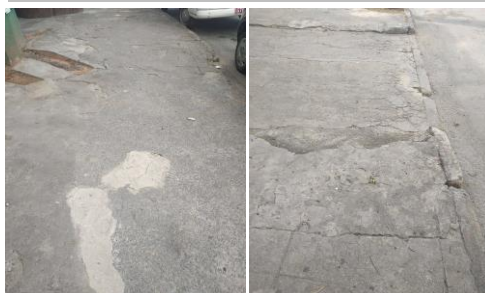
## Fotos Complementares - Detalhes do Passeio

| ID | Itens Avaliados | Respostas | Nota |
|---|---|---|---|
| P_4 | Existência de Buracos ? | Poucos | 5 |
