# Lote 1 - Rota: Noroeste

**FRATAR**  
ENGENHARIA CONSULTIVA

| Diagnóstico da Calçada | Qualidade do Serviço | |
| Endereço: Av. Brigadeiro Eduardo Gomes, 895 | 80 | B |

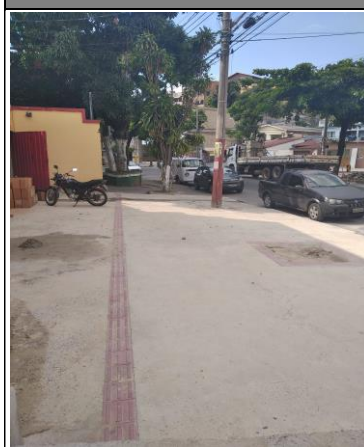
## Foto Geral

| ID | Itens Avaliados | Respostas | Nota |
|---|---|---|---|
| P_4 | Existência de Buracos ? | Poucos | 5 |
| P_11 | O Passeio está no padrão da SMPU ? | Não | 0 |
| P_16 | Classificação geral da calçada pelo pesquisador. | Regular | 5 |

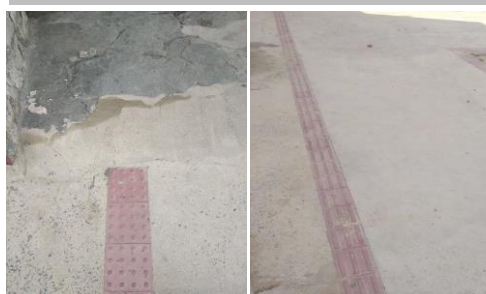
## Fotos Complementares - Detalhes do Passeio

| ID | Itens Avaliados | Respostas | Nota |
|---|---|---|---|
| P_8_1 | O piso tátil está no eixo da faixa livre ? | Não | 0 |
| P_8_2 | Se tem uma leve mudança de direção está conforme a norma ? | Não | 0 |
